# **DAS PATCHSYSTEM**

**Thüringer Straßenwartungs- und  
Instandhaltungsgesellschaft mbH & Co. KG**

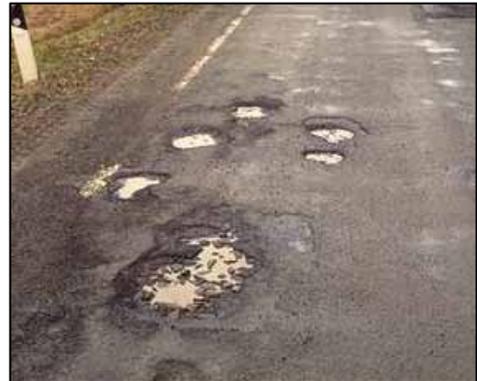
Ausbrüche

- Ausmagerungen der Deckschichten
- Offene und poröse Oberflächen
- Rissbildung, Netzrisse
- Ausbrüche an der Mittelnaht
- Ausbrüche an Straßeneinbauteilen
- Ausbrüche an der Deckschicht  
„Schlaglöcher“
- Ausbrüche am Fahrbahnrand
- Frostaufbrüche

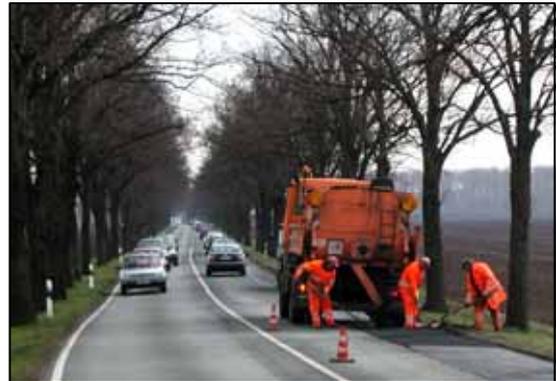
Herkömmliche Fahrbahnunterhaltung

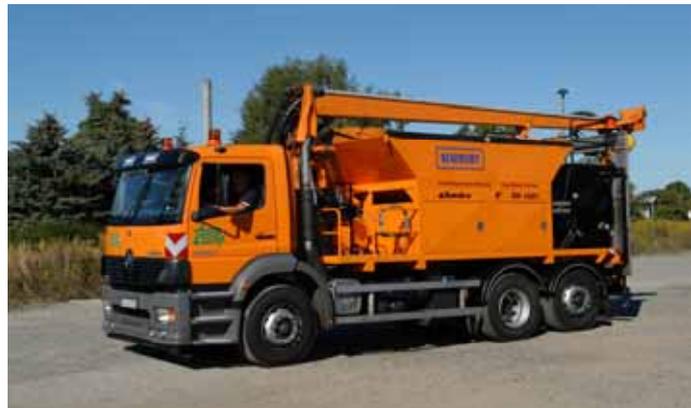
Patchsystem SR 1501

Das Patchsystem besteht aus auf einem Fahrzeug aufgebauten Materialbehältern für Edelsplitte, Emulsion und Wasser.

Die Emulsion wird mit einer Heizung, wahlweise Gas oder Öl, auf die erforderliche Verarbeitungstemperatur gebracht und dort gehalten.

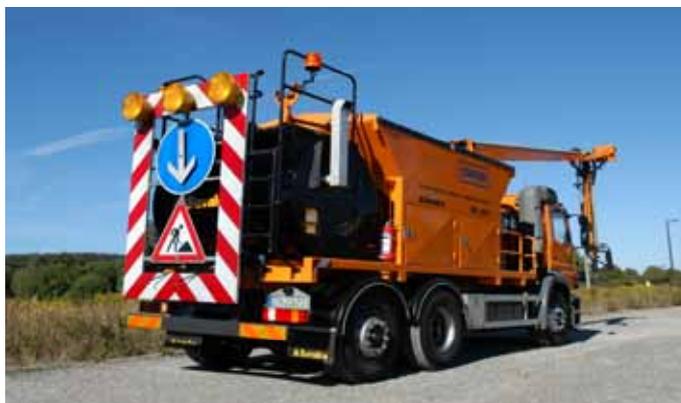
Patchsystem SR 1501

Die Materialbehälter für die Edelsplitte, je nach Ausführung stehen einer oder zwei zur Verfügung, können ebenfalls bei Bedarf geheizt werden. Das sichert die Ausführung der Arbeiten auch bei kaltem Wetter!

Zur Verarbeitung sollten nur polymermodifizierte Emulsionen, die einen hohen Haftverbund und nach Verflüchtigen des Emulgators auch eine hohe Standfestigkeit haben, kommen.

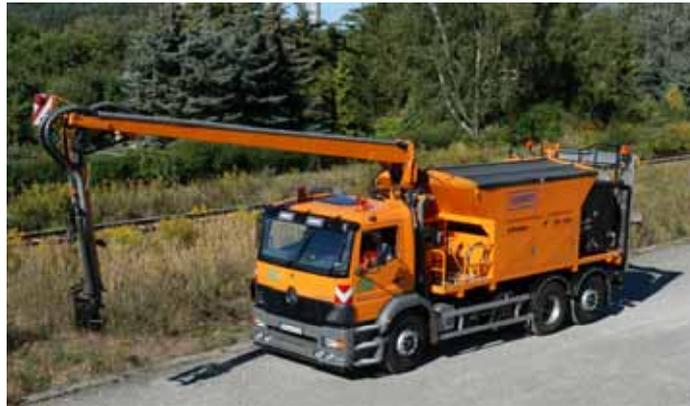
Patchsystem SR 1501

Mit einem stufenlos einstellbaren Schneckenförderer werden die Splitte zu dem Ejektorgehäuse transportiert. Von hier werden sie mit hohem Druck zur Enddüse geblasen.

Der Materialtransport zur Enddüse erfolgt über Stahl- oder Schlauchleitungen. Die Leitungen sind wärmege-dämmt und durchweg be-heizt.

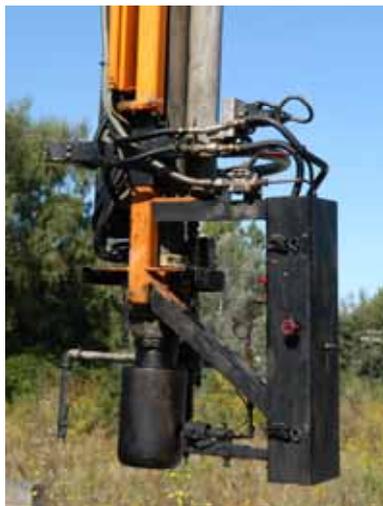
Die Hauptdüse ist schwenkbar über einen Radius von 3 – 4 m und wird je nach Ausstattung von Hand geführt oder über Hydraulikzylinder vom Fahrersitz aus über Joysticks gesteuert. In diesem Fall sind alle Funktionen von innen ausführbar.

Hauptdüse mit Brenner

Die Mischung aus Emulsion und Splitt erfolgt in der speziell entwickelten Haupt-Enddüse. Das Bindemittel/Splitt Verhältnis kann durch Aus-tauschen der Hauptdüse variiert werden.

Mit einem ebenfalls erhältlichen zusätzlichen Brenner an der Hauptdüse kann die Schadstelle aufgeheizt werden.

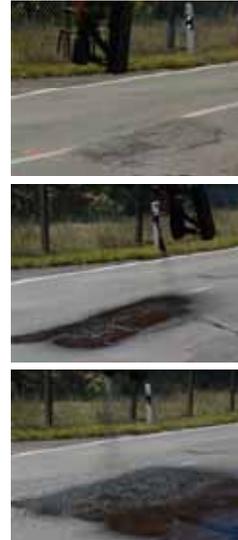
Durch den hohen Druck, mit dem das Gemisch in die Schadstelle geblasen wird, ist ein Nachverdichten nicht erforderlich.

Die ausgebesserte Schadstelle wird nun durch das Aufbringen von reinem Splitt abgedeckt.

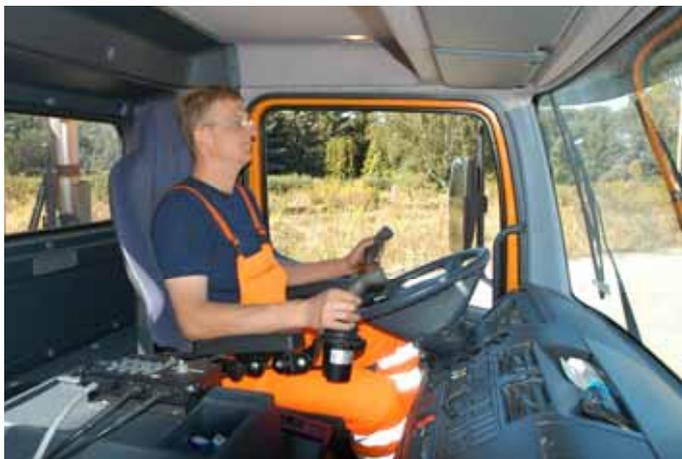
Arbeitsplatz im Patchsystem SR 1501

Der Arbeitsplatz ist ergonomisch günstig und vor Witterungseinflüssen geschützt.

Der Arbeitsplatz ist für den Mitarbeiter und den Straßenverkehrsteilnehmer weniger gefährlich.

Die Bedienung erfolgt je nach Bauart und Anforderung entweder vom Fahrersitz aus über Joystick-Steuerung oder über einen zusätzlichen Mitarbeiter der die Hauptdüse von Hand führt. In diesem Fall steht der Mitarbeiter vor dem Fahrzeug und ist somit vor dem Verkehr geschützt.
